VILLAGE IBÉRIQUE TURÓ RODÓ

LLORET DE MAR

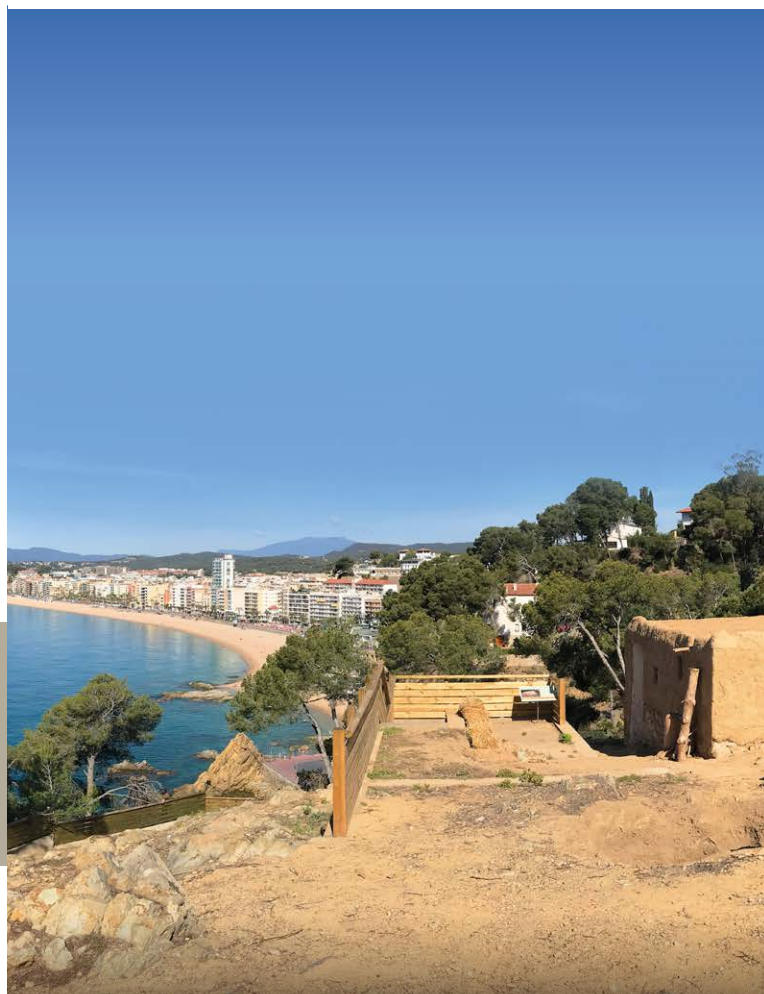
Onze maisons ont été identifiées dans l'enceinte, disposées autour d'une grande place qui constituait un vaste lieu de passage et de communication entre les différents bâtiments et était également utilisée pour la réalisation de tâches communautaires. Une rangée de sept maisons étaient adossées à la face nord de la muraille et les quatre autres étaient construites à même la falaise.

Les sept maisons de la zone nord, à base rectangulaire, sont composées de deux parties : une pièce principale au nord et un petit vestibule donnant sur la place, au sud, avec la porte qui les reliait située à la gauche du mur mitoyen. Les murs sont en pierres, assemblées à l'aide de boue. Vu le dénivelé prononcé du terrain, les maisons durent être construites en terrasses. Le sol était soit en terre battue soit en pierre, taillée dans la roche. La pièce principale comportait un feu ouvert et, souvent, les silos destinés au stockage des aliments. Quant aux quatre maisons de la zone sud et sud-ouest, seules deux d'entre elles sont mitoyennes. Plus petites et dépourvues de vestibule, il semblerait qu'elles aient été davantage destinées au stockage qu'au logement.

Toute la zone nord du village est protégée par une muraille de pierres assemblées à l'aide de boue qui mesure entre 110 et 130 cm de large et a été conservée sur presque toute sa longueur (plus de 40 mètres). Elle fut construite selon le système de mur double à blocage intérieur de pierrailles avec deux pans de mur qui forment un angle mort ouvert. À l'est, la muraille tourne vers le sud selon un angle de 90 degrés, protégeant ce côté du village, où se trouvait l'entrée, sur une longueur de 7,30 m. Par la suite, de grands travaux de réaménagement renforcèrent le secteur est de la muraille et les accès au village grâce à la construction d'un corridor fortifié de part et d'autre par les deux tronçons de muraille.
