POBLADO IBÉRICO TURÓ RODÓ

LLORET DE MAR

Camí de ronda de Lloret a Canyelles

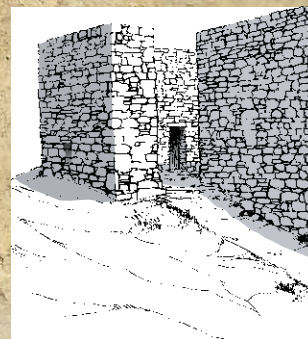
RECONSTRUCCIÓN DE UNA CASA IBERA

En el poblado de Turó Rodó se ha reconstruido íntegramente una de las casas adosadas a la muralla empleándose para ello técnicas de construcción y materiales propios de la época: piedra local, yeso, barro y elementos vegetales (madera, cañas y paja). Estos materiales y técnicas están documentados arqueológicamente en todo el arco mediterráneo europeo y también en el norte de África. La casa ibera se inscribe en la denominada *arquitectura de barro*. Está formada básicamente por un zócalo de piedra (que la aísla de la humedad) sobre la que se alzan las paredes (levantadas con la técnica del adobe) y el techo, que también está hecho de barro y una mezcla de elementos vegetales, sobre un entramado de cañizo. En el interior de la casa se han reproducido distintos elementos que los arqueólogos han deducido que serían propios de la vida cotidiana: un telar, banquetas, objetos de cestería, molinos de piedra, chimenea, etc.
